## **Schéma directeur d'alimentation en eau potable SIVOM de la Vallée d'Aulps**

**Commune de la Baume.**

**Synthèse des dispositions à prévoir, suite aux investigations  
menées au cours des phases n°1 et n°2,  
pour garantir l'alimentation en eau potable  
à l'échéance 2030.**

Mai 2013

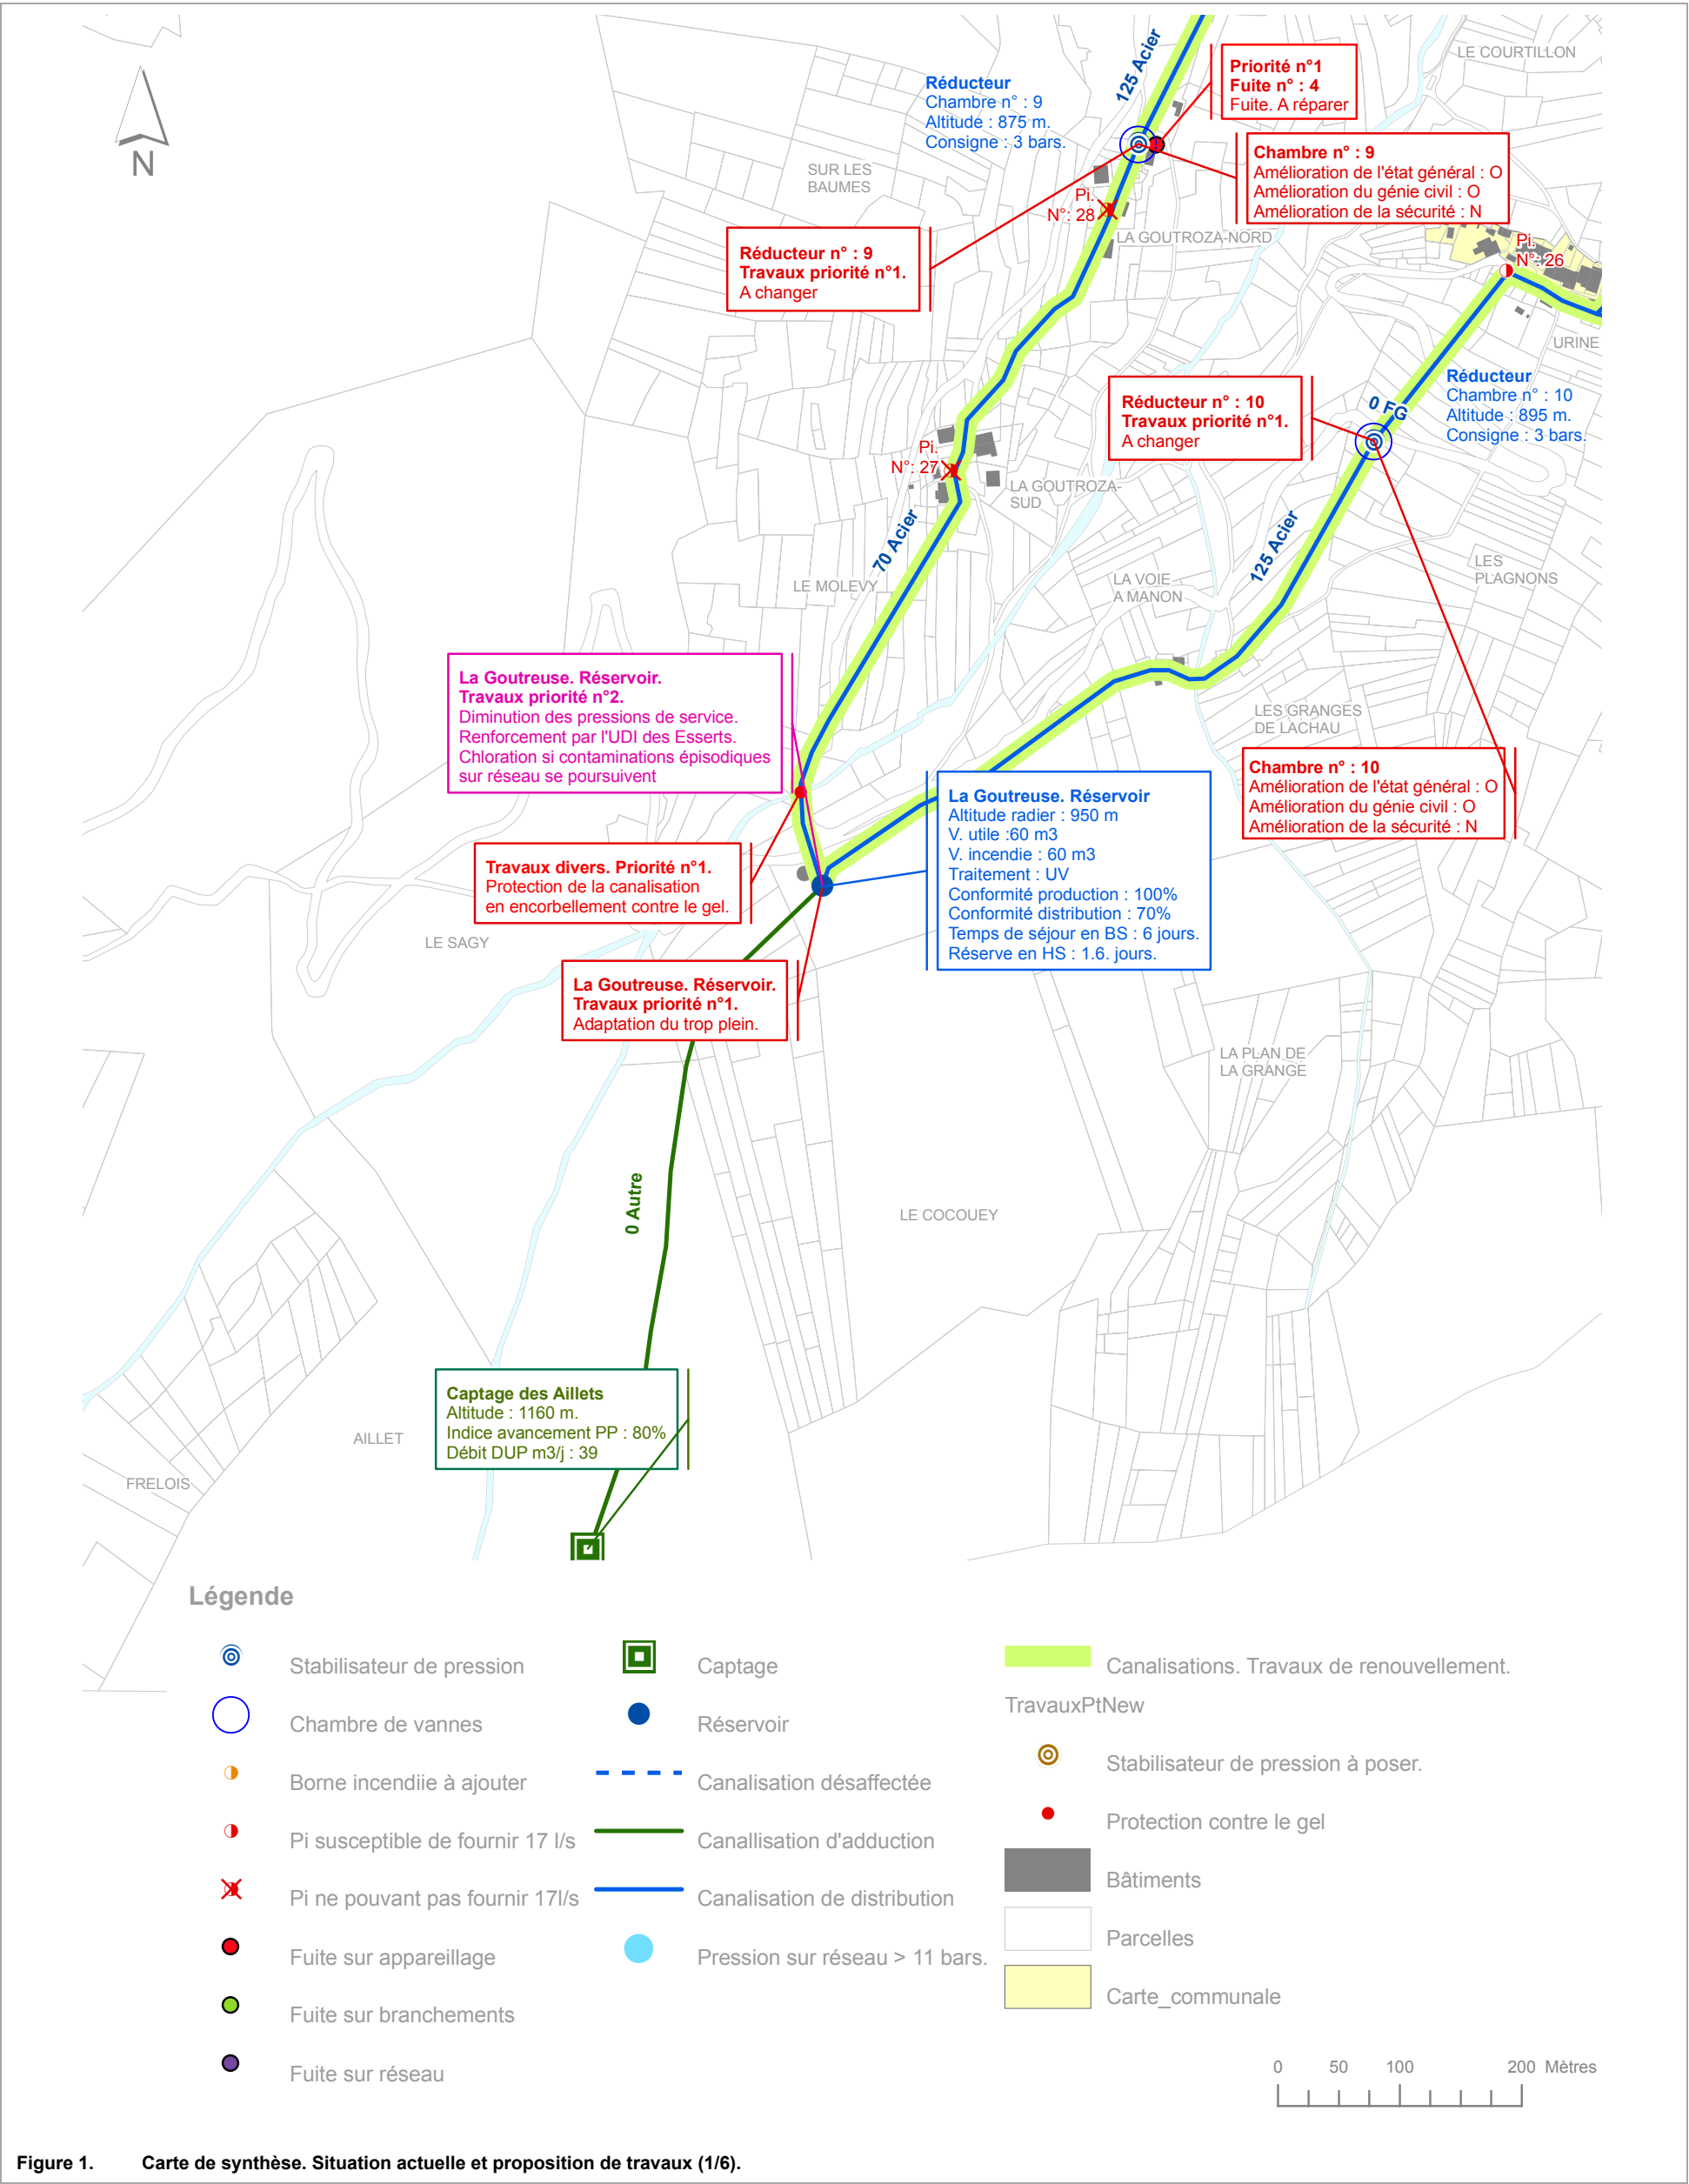
Figure 1. Carte de synthèse. Situation actuelle et proposition de travaux (1/6).

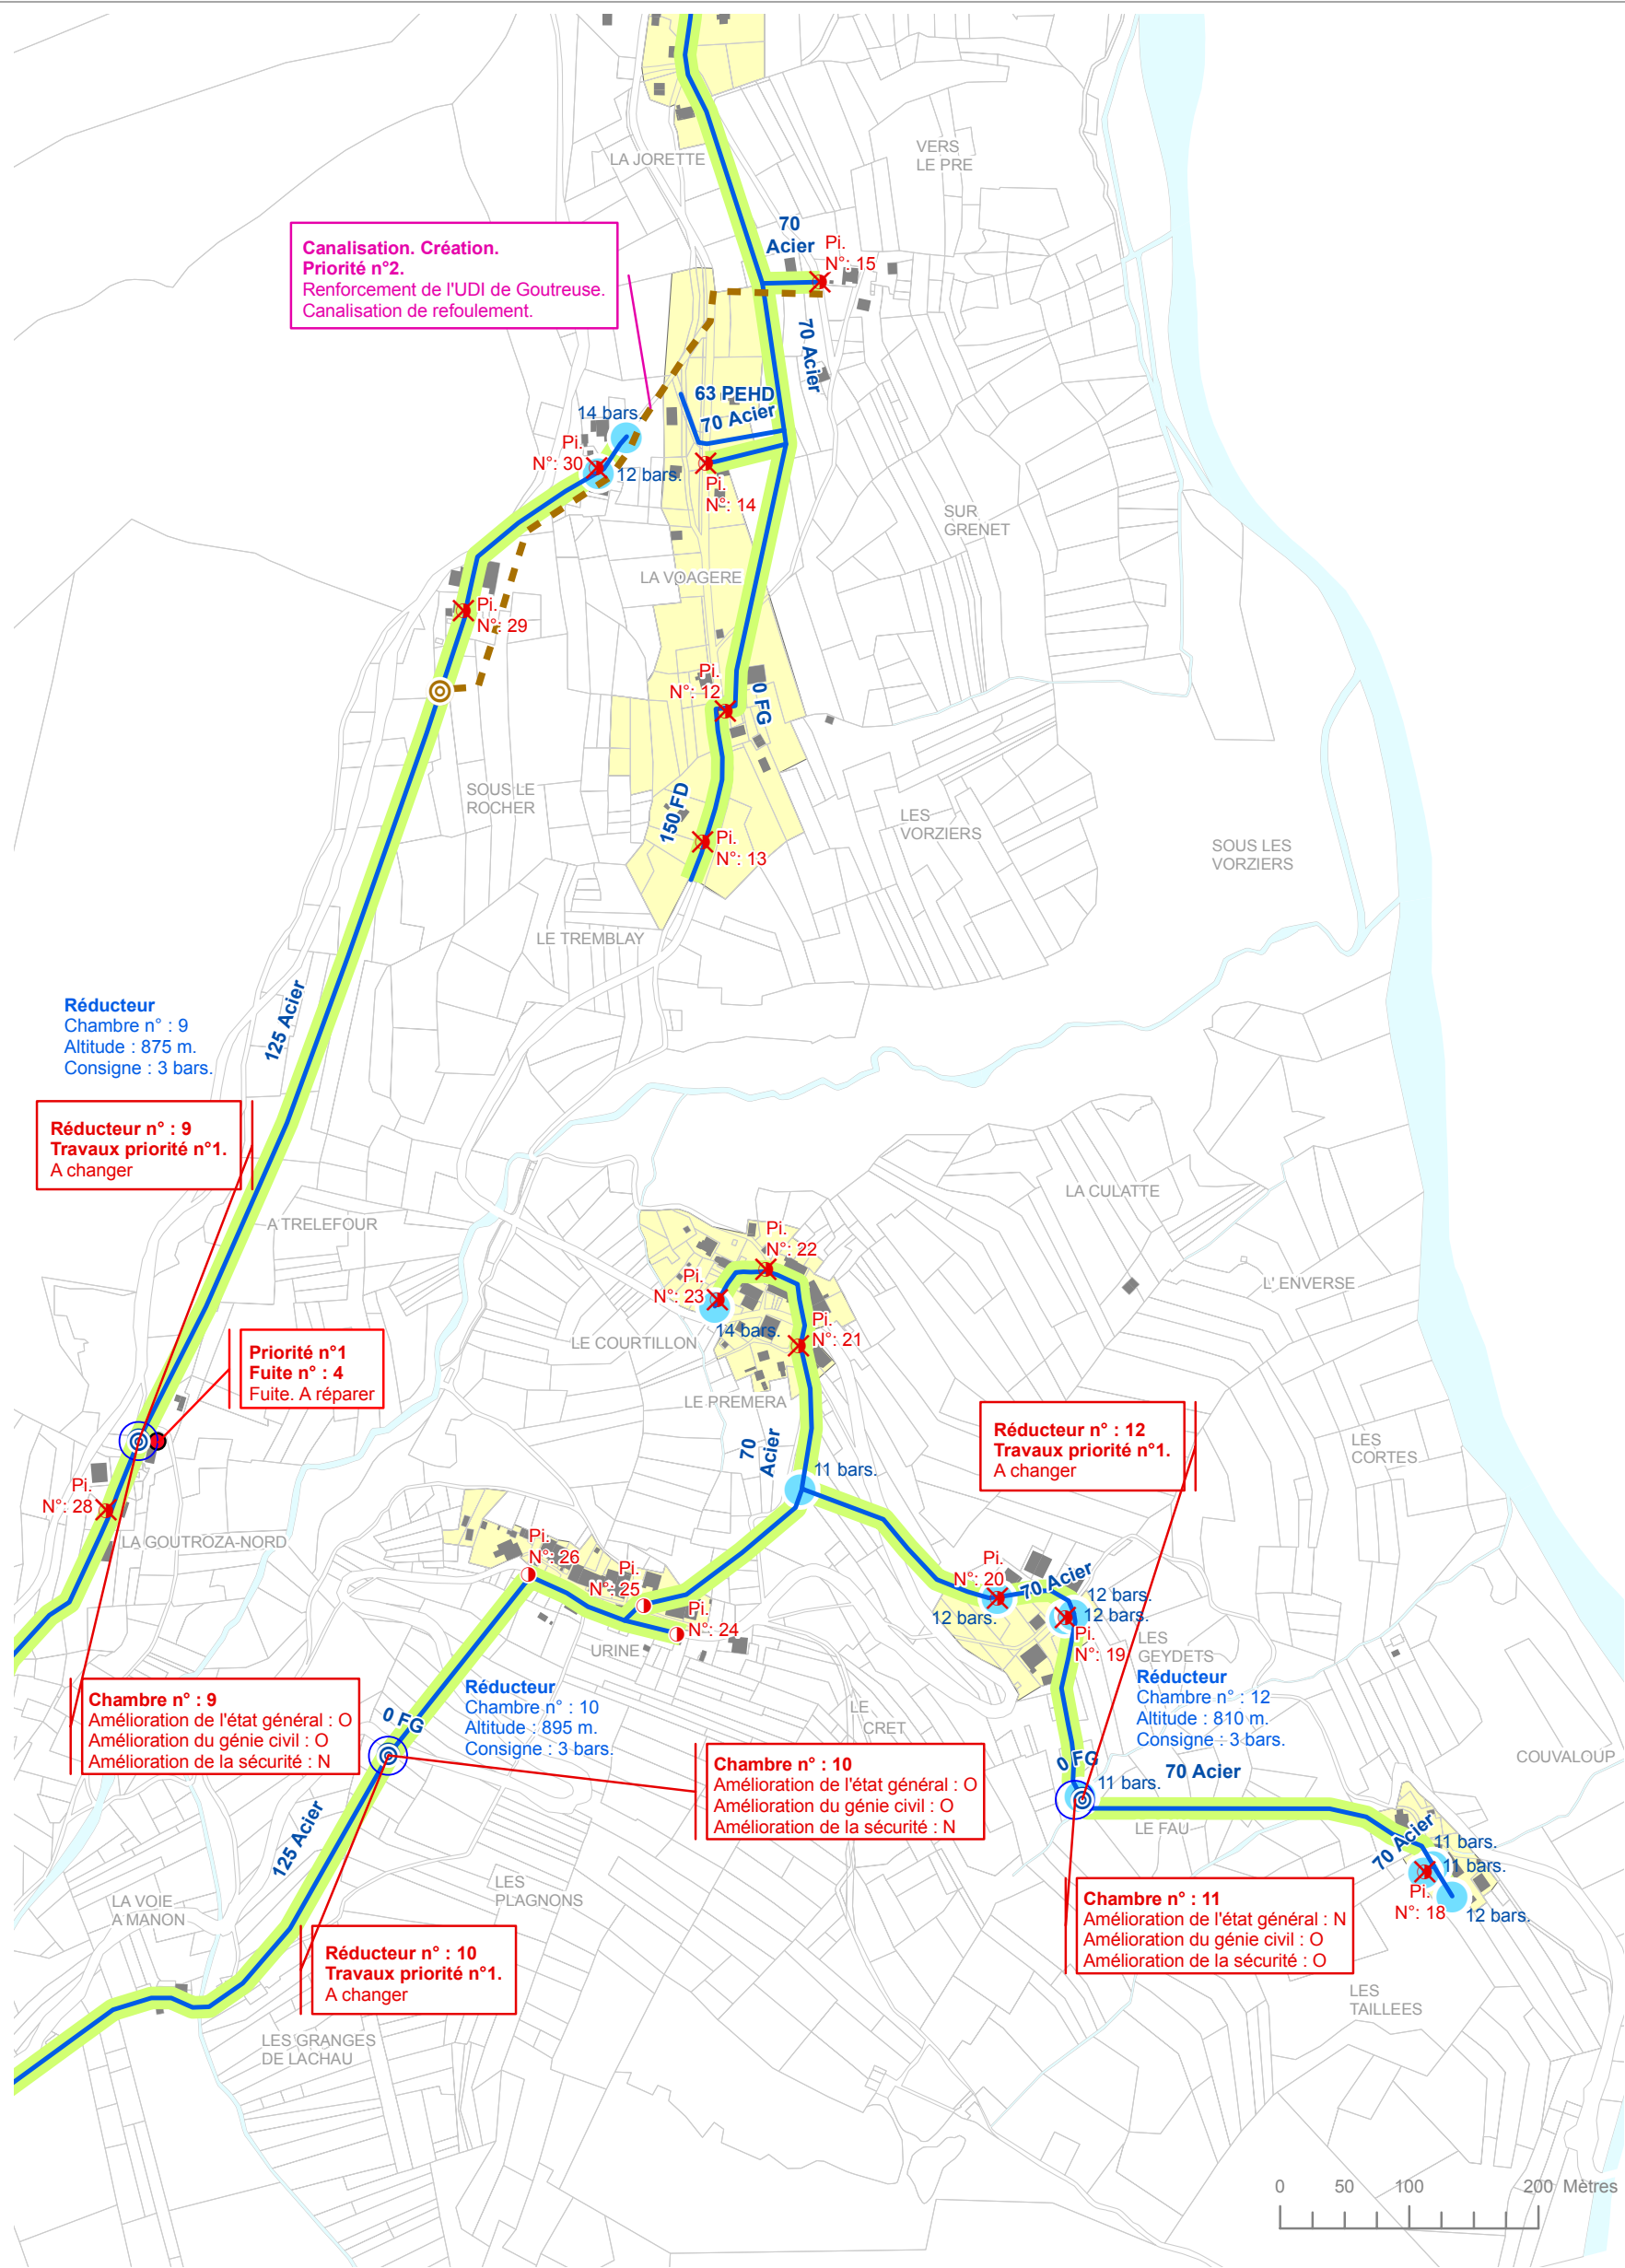
Figure 2. Carte de synthèse. Situation actuelle et proposition de travaux (2/6).
